# 某挡潮闸绕渗破坏应急处置及隐患探测

**摘要:**某挡潮闸工程始建于2015年4月,2016年6月通水试运行,在试运行过程中发现左侧侧向渗漏险情,并伴随上、下游左侧翼墙墙后填土塌陷,上游左侧二级翼墙外10 m左右水面处有旋涡现象,下游紧靠消力池外海漫中部抬高,冒水呈水柱状。经抢险应急处理后,险情得到初步控制,并经地质雷达检测得到验证,表明应急抢险措施有效,防护有力,有效防止了险情进一步发展;地质雷达隐患探测为工程全面除险加固提供了技术支撑,对于确保工程安全运行具有重要意义。

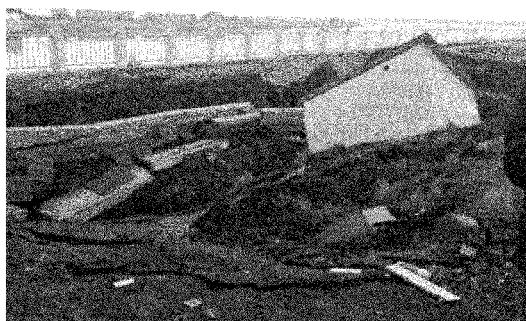
挡潮闸上游河道通过完工验收后,6月2日即开始开闸排涝,6月22日降雨量151.0 mm,上游内河水位达3.01 m,为迅速排出涝水,该水闸工程通过联合调度,连续开闸38潮次以缓解了汛情。此后又经历了7月2日(连续4天降雨量211.5 mm,内河水位3.10 m)、9月16日(连续2天降雨量281.5 mm,内河水位3.18 m)、9月29日(连续2天降雨量96.5 mm,内河水位2.82 m)、10月8日(降雨量76.5 mm,内河水位2.92 m)、10月21日(连续3天降雨量162.0 mm,内河水位2.96 m)等多次大雨或强降雨的袭击。截止12月15日工程共开闸114潮次,排水量41 302万m<sup>3</sup>,经济和社会效益显著。2016年8月24日,管理人员发现在枯潮位时下游左侧二级翼墙处海漫冒水,随后水闸下游二级翼墙处在枯潮位时断断续续出现冒水,12月3日,挡潮闸出现了左侧侧向渗漏,上、下游翼墙内填土塌陷(见图2);上游左侧二级翼墙外10 m左右水面处有旋涡现象(见图3),下游紧靠消力池外海漫中部抬高,冒水呈水

图 2 上游二级、一级翼墙后土体下沉

险情发生后,业主、施工单位、监理单位和设计单位联合首先成立应急抢险指挥部,邀请省内水利专家会商险情,共同研究方案和对策,判定为绕渗破坏<sup>[1-3]</sup>,并现场修改抢险初步方案<sup>[4,5]</sup>;业主部门通过联合调度并发挥上游水闸作用,打开该挡潮闸使上下游水位随着海水涨落,尽量保持上下游水位相对平衡,尽可能降低水位差,防止渗透破坏进一步发展;同时对现场在发生土体下沉的墙后进行卸载减压,同时在上下游左右岸翼墙后施工降水管井为后续修复创造条件。

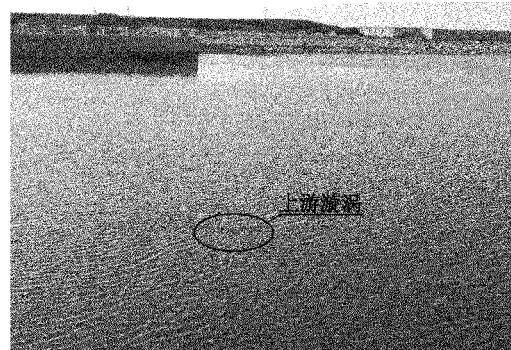
图 3 上游左侧出现旋窝

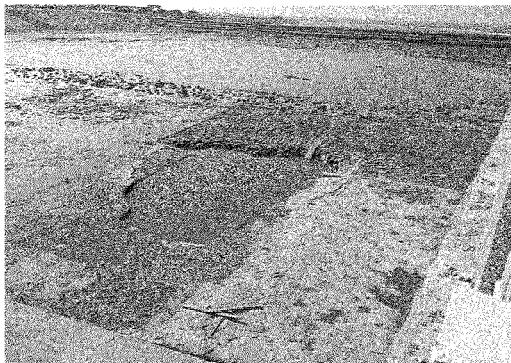
柱状,并在下游左岸翼墙前沿护坦伸缩缝出现渗漏、左岸下游护坦出现局部顶托隆起、上游左岸翼墙前干砌块石护坦部位发现进水旋涡、左岸上游一级翼墙和下游一二级翼墙后的回填土体发现下沉裂缝和局部塌坑。经筑围堰排水后发现,上游左岸护底出现塌陷,尺寸约18.70×11.70 m,面积约218 m<sup>2</sup>,最大深度1.17 m,如图4;下游海漫由于渗漏大面积被破坏,出现下沉与隆起,下沉量最大为37.8 cm,隆起最大为59.0 cm,如图5所示。

图 4 上游左岸护底塌陷坑

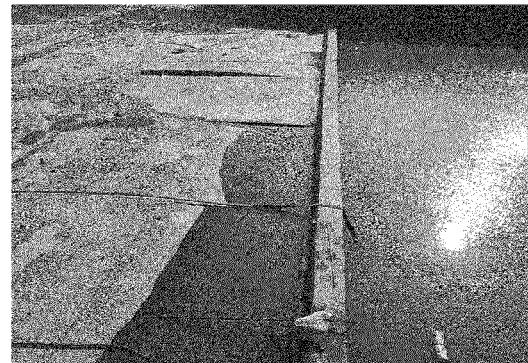
图 5 下游海漫大面积破坏

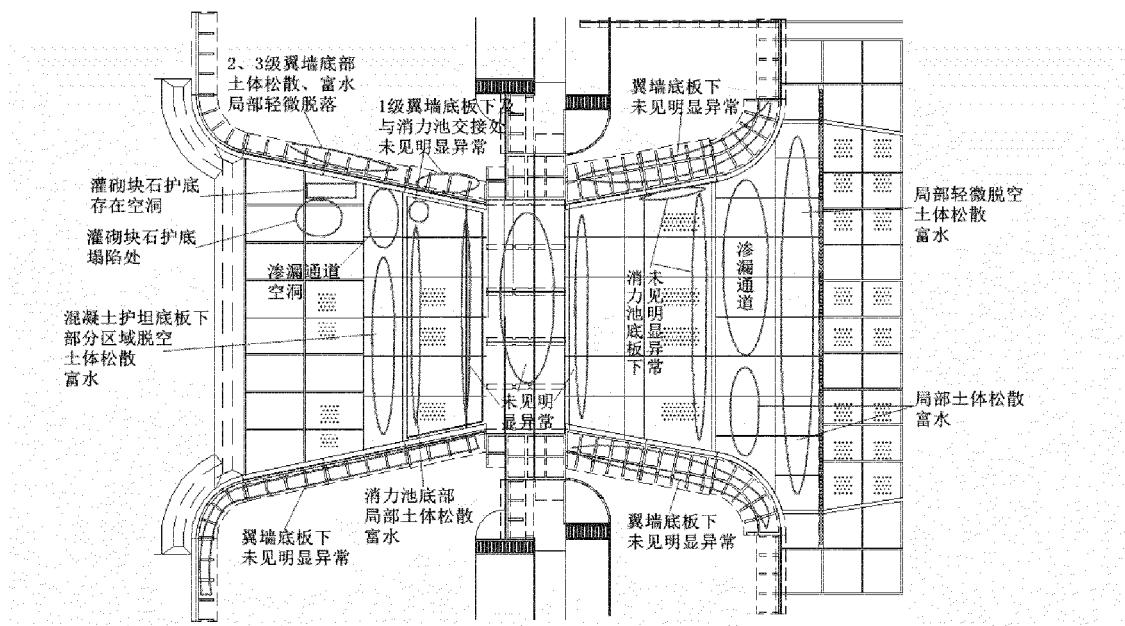
图 9 隐患探测示意图

标体主要缺陷特征表现为渗漏通道、空(孔)洞、脱空、土体松散、富水等。测线布置与探测情况见表 2。隐患探测示意图如图 9 所示。结合钻孔验证表明,探测结果和钻孔结果具有较高一致性,基本查明了本次渗漏险情的影响范围,指出了探测范围内的异常区域。探测结果表明:塌坑左前方向经混凝土护坦至Ⅱ级翼墙底板下存在较大的渗漏通道,水位差较大时护坦及消力池底部原状土大部分被掏空,形成孔洞,后来抢险时翼墙墙后灌浆经渗漏通道流淌起到部分充填作用,但尚未完全封闭。消力池底部和Ⅰ级翼墙底板前趾连接部位未见明显异常。塌坑左侧至Ⅱ、Ⅲ级翼墙之间未发现存在大的孔洞等渗漏通道,上游左岸Ⅱ级翼墙底板下部局部脱空形成孔洞;上游左岸Ⅰ级翼墙及下游左岸Ⅰ、Ⅱ、Ⅲ级翼墙底板下原渗漏通道经灌浆处理后未见明显异常;下游混凝土 A 护坦共 8 块,为原渗漏通道,未经处理,其中左侧 1~6 块底部脱空严重;右侧 2 块护坦底部局部轻微脱空,未见其他明显异常。下游混凝土护坦共 10 块,除局部混凝土护坦底部轻微脱空外,未见其他明显异常。混凝土 B 护坦底部局部轻微脱空,未见其它明显异常。闸室上下游消力池陡坡段、右岸上下游侧翼墙底板下未见明显异常。
