浯溪口水利枢纽20[#]坝段裂缝成因分析

徐瑛丹

(江西省景德镇市浯溪口水利枢纽工程管理办公室,江西 景德镇 333000)

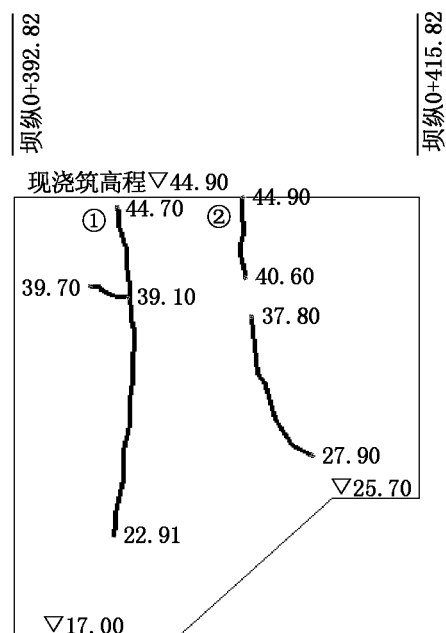
图1 20[#]坝段上游面裂缝分布图

2014年11月,经现场检查,发现20[#]坝段上游面出现了两条裂缝,裂缝所在的位置见图1。其中①裂缝长22.00 m,②裂缝长15.00 m。

项目法人组织各参建单位对20[#]坝段上游面裂缝进行持续观察,同时在2015年2月4日,邀请水利部长江科学院工程质量检测中心利用超声波进行裂缝深度测试,推测出①裂缝缝深约3.5 m以下,缝宽小于0.2 mm,长时间观测无变化,基本趋向稳定;②裂缝缝深约0.5 m以下,缝宽小于0.2 mm,长时间观测无变化,基本趋向稳定。根据《水利水电工程施工手册》裂缝分类原则,可判定20[#]坝段上游面裂缝为非垂直缝,裂缝为Ⅱ类缝。

根据裂缝排查资料显示,20# 坝段上游面的①裂缝长 22.00 m,缝宽 0.2 mm;②裂缝长 15.00 m,缝宽 0.2 mm,均属Ⅱ类缝。20# 坝段 23.70 m 高程应变计测值出现异常现象,且显示该部位处于拉应力的原因与该坝段的裂缝产生有直接关系。

(3)20# 坝段上游面裂缝处理完成后,仍需全方面加强安全监测,以及时掌握处理后的大坝应力情况。

(4)建议其他坝段大体积混凝土浇筑过程中做好温控措施,浇筑完成后做好养护工作,防止裂缝发生。

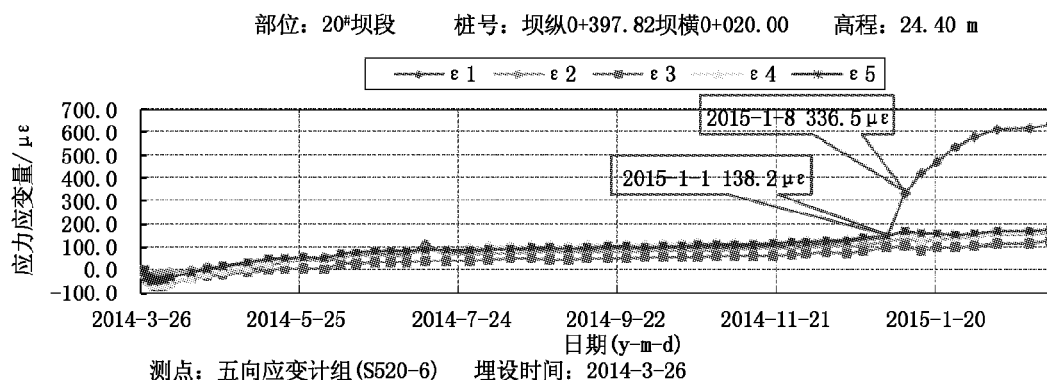
图1 五向应变计第6组 S520-6 测值过程线

第2~6组应变计组埋设于2014年3月26日前后,其中第6组仪器的第1向在2015年1月8日测值发生突变,由 $138.2\mu\epsilon$ 突增至 $336.5\mu\epsilon$,增量 $198.3\mu\epsilon$,随后测值仍继续增大,截止2015年3月4日,其应力应变已达到 $636.5\mu\epsilon$,见图1。

对比发现,第6组应变计各支的温度测值均互相吻

合得很好,因此认为第一向仪器失效或数据失真的可能性都不大。而且截止2015年3月4日,其温度仍然正常,仪器仍在工作。根据应变计型号可知,该仪器的量程为 $-1\ 000.0\sim 600.0\mu\epsilon$,目前仪器最大测值为 $545.0\mu\epsilon$,尚未超量程。该支仪器的突变过程与变化形

态很像裂缝穿过仪器的表现,同时,结合 20# 坝段其余各组仪器的情况来看,应该可以认为 20# 坝段 23.70 m 高程处于拉应力场中,仪器反应的现象是真实的。根据仪器

标距 250 mm,推测目前穿过该支仪器的裂缝宽度约为 0.1 mm。同时,距离下游更近的第 7 组仪器应力应变已接近 200 $\mu\epsilon$,可判定附近混凝土很可能也出现裂缝。

摘要:浯溪口水利枢纽工程20[#]坝段为碾压混凝土重力坝,通过对20[#]坝段应变计的数据分析,特别针对部分应变计出现测值增量突变现象,推测出该坝段的应变计埋设部位处于拉应力区,且第6组应变计附近出现混凝土裂缝。同时,分析认为该坝段的大坝应力应变将趋稳定。建议第6组应变计加密观测,重视数据整理分析工作,及时掌握裂缝发展情况,且做好其他坝段碾压混凝土温控措施,预防大体积混凝土产生裂缝。
