界牌电站2#机组水导轴承与轴颈中心偏差问题分析与处理

郑 龙

(广东省源天工程有限公司,广东 广州 511300)

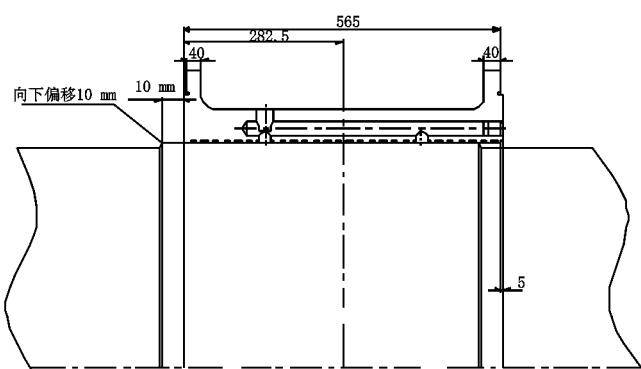
图2 水导瓦现场安装示意图

过程中检查发现主轴水导轴颈凸台上游嵌入水导瓦内,主轴水导轴颈凸台下游突出水导瓦内下游法兰,由此判断轴颈中心与水导瓦轴承中心出现偏移,通过测量数据显示偏移10 mm,如图2所示。

所有新设备与安装方面造成的原因全部排除, 天津市天发重型水电设备制造有限公司阐述了机组改造的设计是以管形座内壳体上游与定子把合的法兰面为基准, 再依次确定发电机中心线和水轮机中心线的。根据以上设计方案, 专家组再次提出了大胆的设想, 是否是原管形座内壳体轴向长度出了问题。安装单位立即部署, 在内壳体上游法兰面和下游法兰面分别引出钢琴线, 利用千分尺测量内壳体实际尺寸, 测量数据为 1 540.0 mm, 原管形座内壳体设计尺寸为 1 550.0 mm, 比设计尺寸短 10.0 mm。然而管形座安装工艺是以内壳体下游法兰为基准确定外壳体相对位置, 复测内外壳体下游法兰面距离安装尺寸满足设计及规范要求。依次判断, 最终产生水导瓦中心与轴颈中心偏移原因是原管形座内壳体轴向长度比原设计尺寸短导致。
