某水库大坝渗流原型监测数据分析

Analysis on prototype monitoring data of seepage in dam of a reservoir

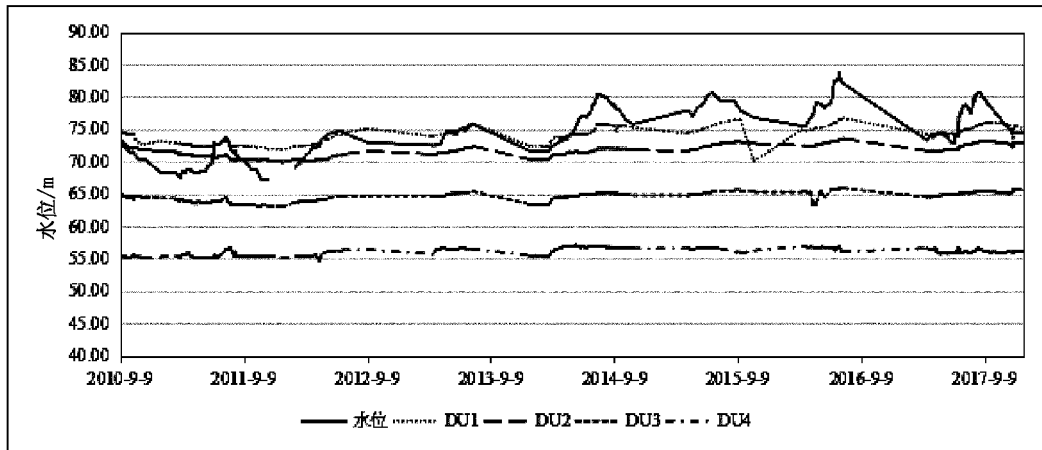
图3 坝体0+135断面测压管管水位变化过程线

由图3可见,通过4根测压管水位和库水位的相关性分析,管水位升降对库水位变化而言有一定的滞后性,这符合土石坝测压管水位变化的一般规律^[5];由图4可见,在多年平均水位条件下,DU1、DU2间平均水头差为2.43 m,消杀位势仅为13%,实测浸润线和均值土坝浸润线规律较一致;参考防渗墙施工前资料,库水位为74.22 m时,该断面下游DU2、DU3测压管水位均比加固前降低了0.42 m和2.56 m,降低了一定的水位,但总体来说混凝土防渗墙消减水头的作用不明显。观测资料分析结果与纳米瞬变电磁法检测、现场钻孔取芯的检测结果一致,都说明墙体局部不均匀,存在质量缺陷^[6]。

(1) 0 + 135 断面坝体测压管水位变化趋势基本符合均质土坝渗流特性,较混凝土防渗墙实施前,墙后测压管水位仅降低了 0.42 m,总体来说混凝土防渗墙消减水头的作用仍不明显,应加强渗流观测。

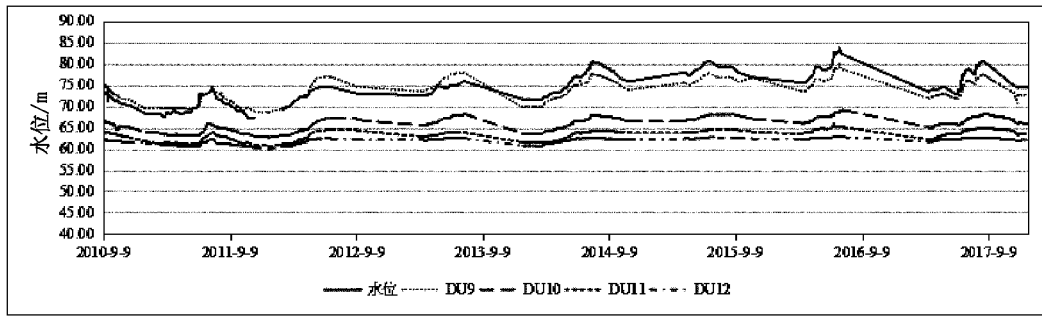
图 5 坝体 0 + 330 断面测压管管水位变化过程线

由图5~6可见,DU9管水位与库水位存在较好的相关性,坝内水消散较快,排水效果较好;DU9与DU10管水位平均水头差为8.21 m,消杀位势42%,参考防渗墙施工前资料,库水位为74.22 m时,该断面下游DU10、DU11测压管水位均比加固前降低了5.50 m和3.60 m,防渗墙防渗效果明显好于上个断面。但DU11、DU12之间位势变化过小,排水棱体淤堵的可能性较大。

(2) 0 + 330 断面防渗墙前后水位相差 8.21 m,混凝土防渗墙防渗效果好于 0 + 135 断面处,但靠近排水棱体测压管水位下降不明显,考虑到上一次除险加固未进行整体翻修,排水棱体可能淤堵,应尽快进行翻修处理。

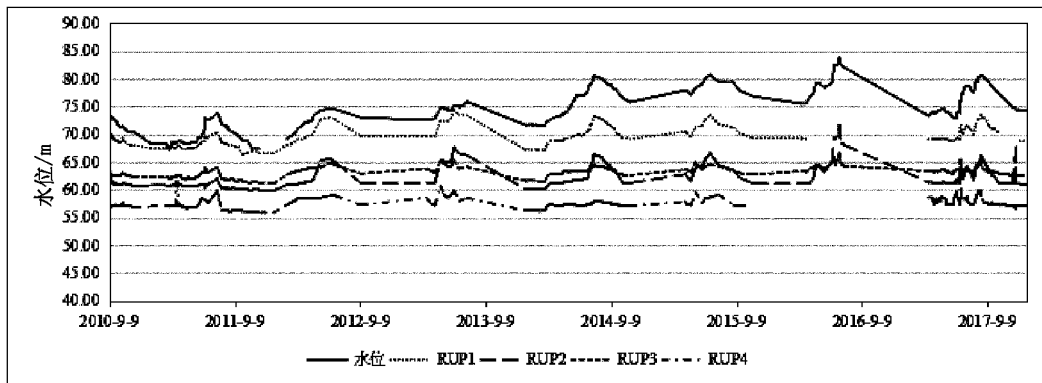
图 7 左坝肩断面测压管管水位变化过程线

由图7~8可见,RUP1、RUP2和RUP3管水位与库水位相关系数分别为0.71、0.62和0.56,相关性一般;RUP4管水位与库水位相关系数为0.14,相关性较差,渗漏水至RUP4管位置时水流分散,RUP4管水位受左岸山体来水影响较大,说明左坝肩在进行帷幕灌浆防渗

处理后,仍存在一定的渗漏通道,但通过多年数据统计发现,管水位并未随着库水位的升高呈现上升趋势,管、库水位差距越来越大,且根据现场多年巡查情况,坝肩未出现渗漏、散浸、逸水等现象,渗漏量主要以潜流的形式流向下流,不至于产生渗漏破坏,影响坝肩的边坡稳定性。

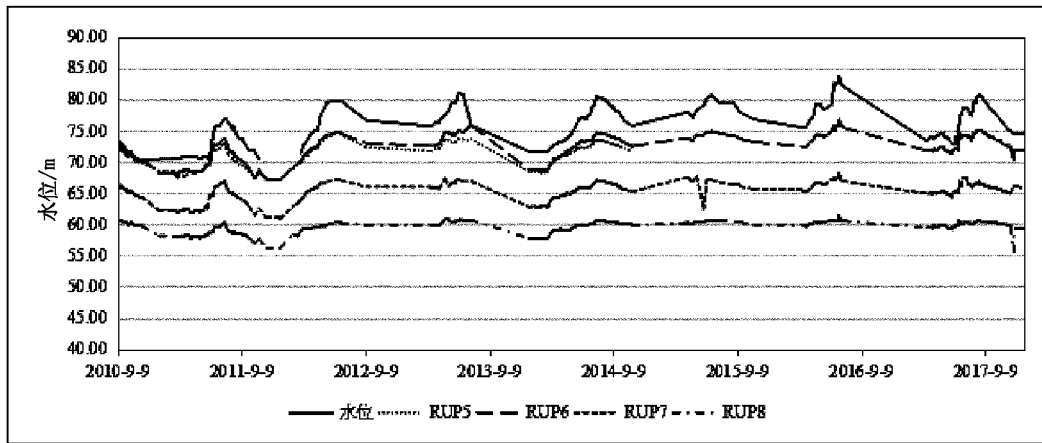
图9 右坝肩断面测压管管水位变化过程线

由图 9 ~ 10 可见,RUP5、RUP6、RUP7 和 RUP8 管水位与库水位相关系数分别为 0.68、0.79、0.63 和 0.54,相关性一般。多年原位监测数据显示,管水位随着库水位的升高呈微弱上升趋势,现场巡查发现库水位在 75.00 m 以上时,下游坝脚出现渗水现象,右坝肩帷幕灌浆防渗效果不如左坝肩,存在较明显的渗漏通道,应进一步加强观测,尤其是在高水位运行时应加强渗漏量的监测和巡视检查,必要时采取工程措施对渗漏问题进行处理。

(3) 左坝肩在进行帷幕灌浆防渗处理后,仍存在绕渗通道,渗漏主要以潜流的形式流向下流,现阶段不至于产生渗漏破坏,影响坝肩的边坡稳定性。右坝肩防渗效果差于左坝肩,绕渗明显,应在今后运行管理过程中加强观测和巡查,在必要时应采取工程措施进行防渗和导渗处理。
