# 乌井水库坝顶纵向裂缝变形监测与分析

**摘 要:** 设有混凝土防渗墙的土石坝出现坝顶纵向裂缝是常见的一种安全隐患, 坝顶纵向裂缝的出现和扩展增加了大坝安全风险。本文在详细调查乌井水库纵向裂缝分布情况的基础上, 经过一年运行周期的裂缝观测与变形观测, 分析获得了纵向裂缝开度随库水位变化的扩展规律。进一步采用变形倾度法分析了大坝表面变形与坝顶纵向裂缝的相关性, 结果表明: 坝顶纵向裂缝的开度变化规律基本与变形倾度的增量变化一致, 裂缝随变形倾度增量的减小而闭合, 随变形倾度增量的增加而张开。

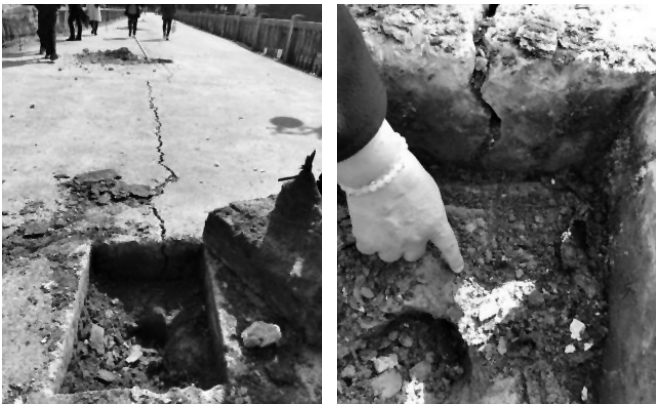
图 4 TK3 裂缝分布情况

为进一步调查裂缝的深度分布,在坝顶路面沿着裂缝开挖了 8 个探坑,编号为 TK1~TK8,每个探坑间隔约 15m,尺寸为 50cm×50cm,其中 TK3(桩号 0+060 左右)为裂缝最宽处的探坑,尺寸为 50cm×100cm,裂缝已贯通混凝土路面,且下部垫层发现一条较细小的裂缝,如图 4 所示。调查后,对裂缝进行了充填沥青处理。
