# 某挡潮闸绕渗破坏应急处置及隐患探测

**摘要:**某挡潮闸工程始建于2015年4月,2016年6月通水试运行,在试运行过程中发现左侧侧向渗漏险情,并伴随上、下游左侧翼墙墙后填土塌陷,上游左侧二级翼墙外10 m左右水面处有旋涡现象,下游紧靠消力池外海漫中部抬高,冒水呈水柱状。经抢险应急处理后,险情得到初步控制,并经地质雷达检测得到验证,表明应急抢险措施有效,防护有力,有效防止了险情进一步发展;地质雷达隐患探测为工程全面除险加固提供了技术支撑,对于确保工程安全运行具有重要意义。

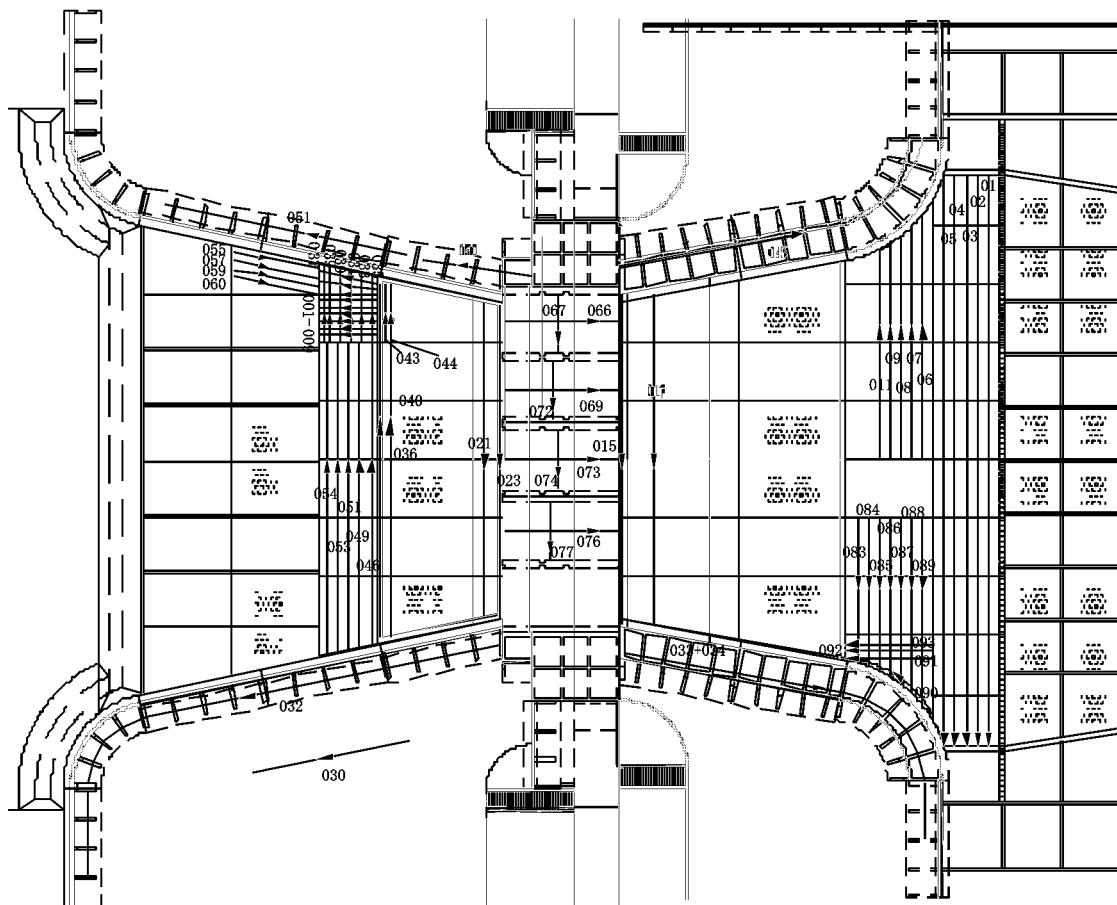
图 8 地质雷达测线布置图

漏通道的走向、深度及范围。采用 200 MHz 雷达天线对水闸上下游闸室、护坦和消力池进行探测,布置多条纵、横向测线,目的是了解闸室、护坦及消力池底板下的脱空情况;采用 40 MHz 低频雷达天线对水闸上、下游翼墙底板下或墙后进行探测,测线布置沿翼墙走势。目的是探测左岸翼墙底板下或墙后渗漏通道的走向、深度和范围,并对右岸翼墙下的渗漏风险进行探测评估。具体测线布置和验证钻孔情况详见图 8。

标体主要缺陷特征表现为渗漏通道、空(孔)洞、脱空、土体松散、富水等。测线布置与探测情况见表 2。隐患探测示意图如图 9 所示。结合钻孔验证表明,探测结果和钻孔结果具有较高一致性,基本查明了本次渗漏险情的影响范围,指出了探测范围内的异常区域。探测结果表明:塌坑左前方向经混凝土护坦至Ⅱ级翼墙底板下存在较大的渗漏通道,水位差较大时护坦及消力池底部原状土大部分被掏空,形成孔洞,后来抢险时翼墙墙后灌浆经渗漏通道流淌起到部分充填作用,但尚未完全封闭。消力池底部和Ⅰ级翼墙底板前趾连接部位未见明显异常。塌坑左侧至Ⅱ、Ⅲ级翼墙之间未发现存在大的孔洞等渗漏通道,上游左岸Ⅱ级翼墙底板下部局部脱空形成孔洞;上游左岸Ⅰ级翼墙及下游左岸Ⅰ、Ⅱ、Ⅲ级翼墙底板下原渗漏通道经灌浆处理后未见明显异常;下游混凝土 A 护坦共 8 块,为原渗漏通道,未经处理,其中左侧 1~6 块底部脱空严重;右侧 2 块护坦底部局部轻微脱空,未见其他明显异常。下游混凝土护坦共 10 块,除局部混凝土护坦底部轻微脱空外,未见其他明显异常。混凝土 B 护坦底部局部轻微脱空,未见其它明显异常。闸室上下游消力池陡坡段、右岸上下游侧翼墙底板下未见明显异常。
