浯溪口水利枢纽20[#]坝段裂缝成因分析

徐瑛丹

(江西省景德镇市浯溪口水利枢纽工程管理办公室,江西 景德镇 333000)

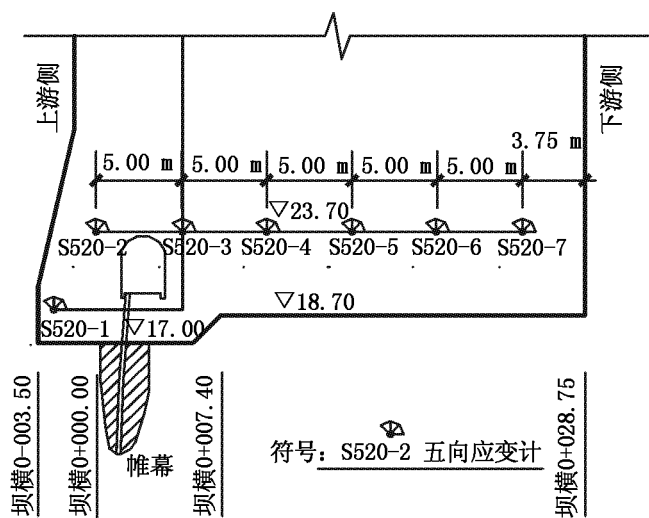
图2 20#坝段应变计组监测布置

浯溪口水利枢纽工程大坝 20#坝段的坝基共布置 7 组五向应变计组,编号为 S520-1~S520-7,其中 S520-1 位于坝踵 18.70 m 高程,S520-2~S520-7 位于 24.50 m 高程。监测仪器布置见图 1,仪器类型为差阻式,仪器埋设方向见图 2。

态很像裂缝穿过仪器的表现,同时,结合 20# 坝段其余各组仪器的情况来看,应该可以认为 20# 坝段 23.70 m 高程处于拉应力场中,仪器反应的现象是真实的。根据仪器

标距 250 mm,推测目前穿过该支仪器的裂缝宽度约为 0.1 mm。同时,距离下游更近的第 7 组仪器应力应变已接近 200 $\mu\epsilon$,可判定附近混凝土很可能也出现裂缝。

根据裂缝排查资料显示,20# 坝段上游面的①裂缝长 22.00 m,缝宽 0.2 mm;②裂缝长 15.00 m,缝宽 0.2 mm,均属Ⅱ类缝。20# 坝段 23.70 m 高程应变计测值出现异常现象,且显示该部位处于拉应力的原因与该坝段的裂缝产生有直接关系。

(3)20# 坝段上游面裂缝处理完成后,仍需全方面加强安全监测,以及时掌握处理后的大坝应力情况。
