界牌电站2#机组水导轴承与轴颈中心偏差问题分析与处理

郑 龙

(广东省源天工程有限公司,广东 广州 511300)

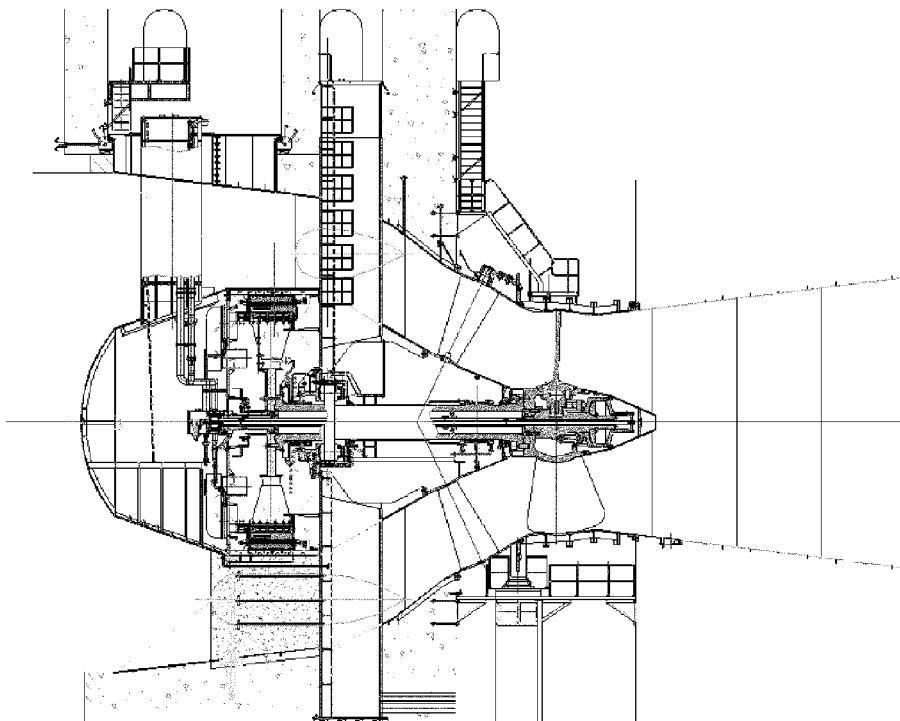
图1 灯泡贯流式水轮发电机组总装图

由于设备陈旧、至今未蓄水至额定水头运行多年、效率低等诸多因素,为达到在同等水头下改善运行工况和出力的改造效果,根据赣发改设审[2015]93号及赣发改交通[2014]539号文批准进行电站机组改造工作。机组改造范围为主机和辅助设备部分,土建及管形座、流道盖板框架、尾水管基本不动。水轮发电机组总装图见图1所示。
