某水库大坝渗流原型监测数据分析

Analysis on prototype monitoring data of seepage in dam of a reservoir

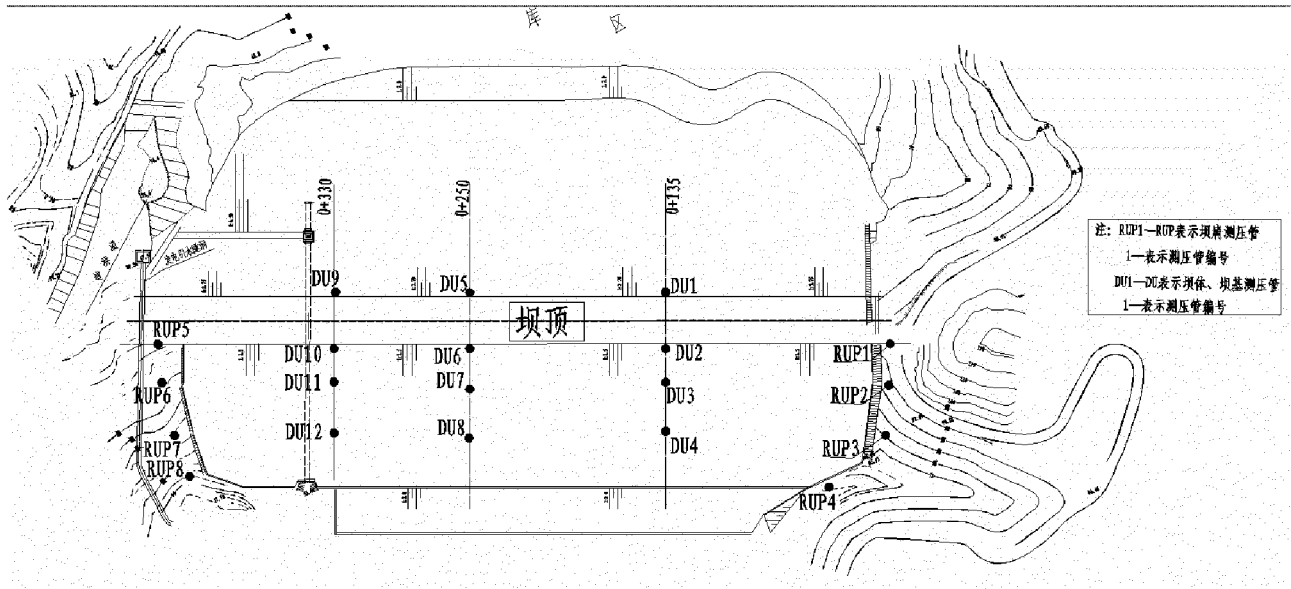
图 1 大坝渗流监测测压管平面布置图

水库大坝渗流监测分坝体与绕坝渗流监测, 人工测量测压管水位。如图1~2所示, 坝体渗流监测在桩号0+135、0+250及0+330三个横断面, 上游坝坡高程88.40 m, 下游坝坡高程88.20 m、80.60 m和71.10 m四个纵断面分别布设了12根测压管, 绕坝渗流监测在大坝左右坝肩(高程90.00 m、87.00 m、75.00 m和62.00 m)各自布设了4根测压管。
